# **AUDITORIA MUNICIPAL DAS REDES DE SANEAMENTO PARA A DETECCION DE INFILTRACIONES**

**CONCELLO DE MONTERROSO**

**Versión 1.0**

**SETEMBRO 2025**

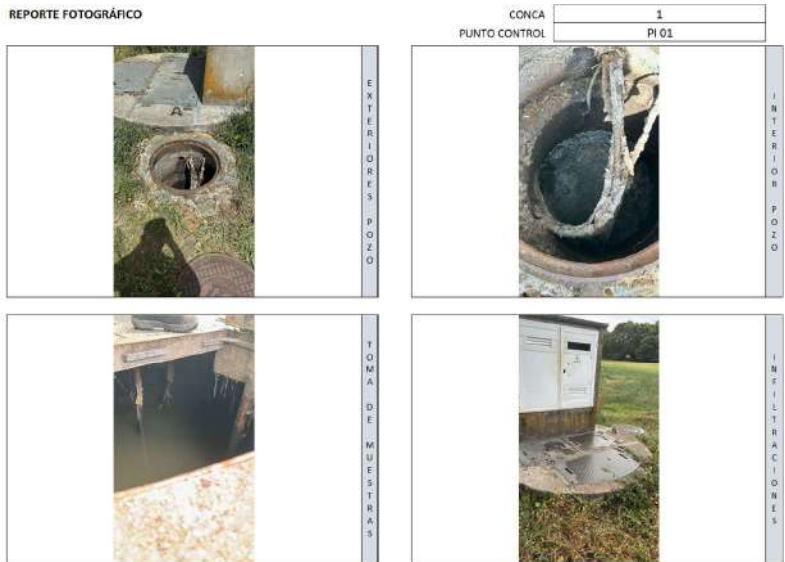
| Estado do pozo | Agrietado | | |
| Indicios infiltracións | Si | | |
| Outra información | Agua muy sucia, no se puede tomar medición. Lleno de purín. | | |

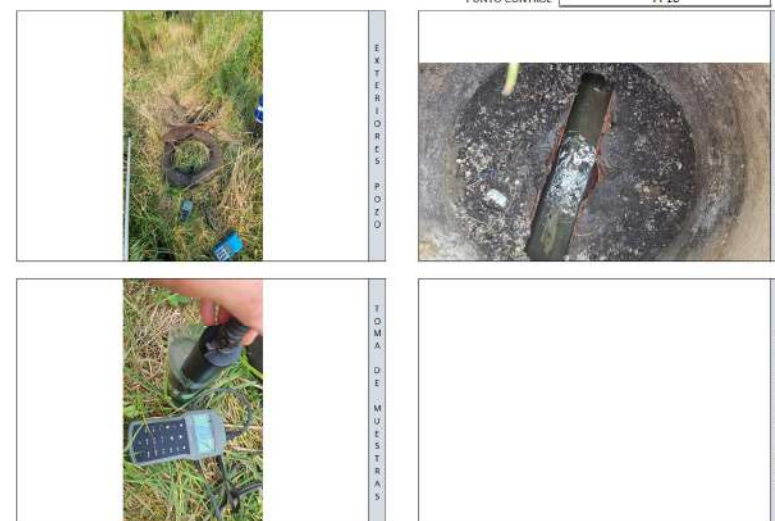
| Estado do pozo | Agrietado | | |
| Indicios infiltracións | Si | | |
| Outra información | Registro roto. | | |

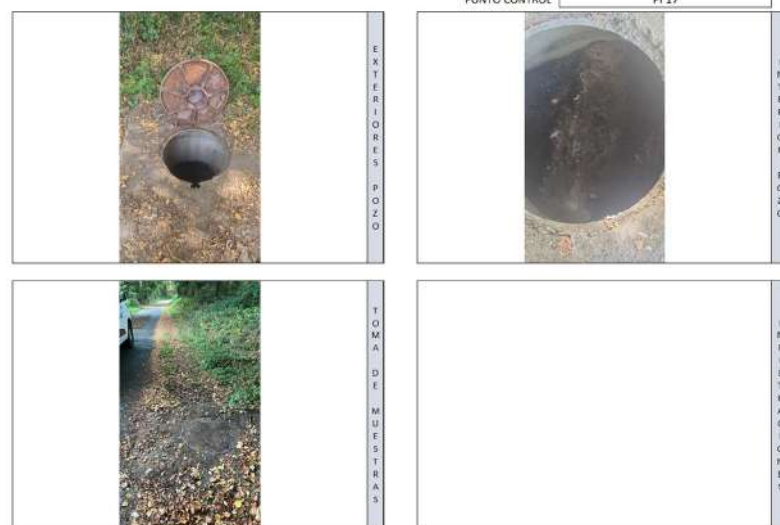
| Outra información | <input type="text" value="Llena de tierra y sin agua."/> | | |

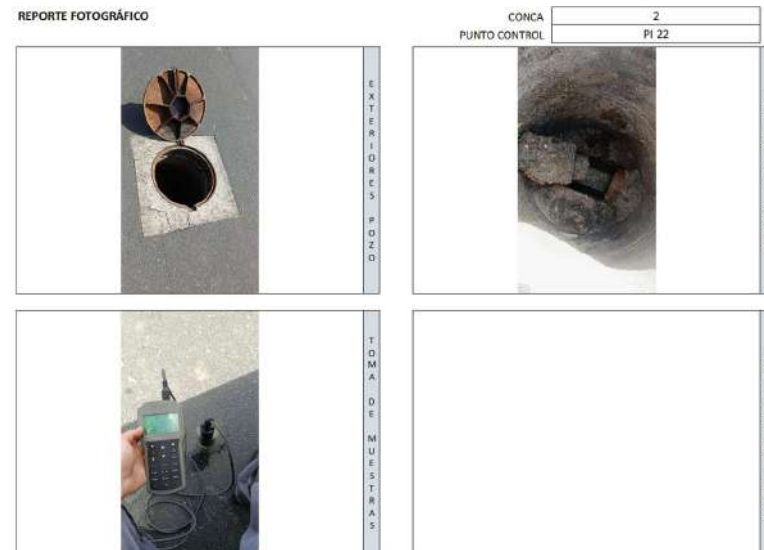
| Outra información | Necesidad de limpeza en el pozo. | | |
