# **AUDITORIA MUNICIPAL DAS REDES DE SANEAMENTO PARA A DETECCION DE INFILTRACIONES**

**CONCELLO DE MONTERROSO**

**Versión 1.0**

**SETEMBRO 2025**

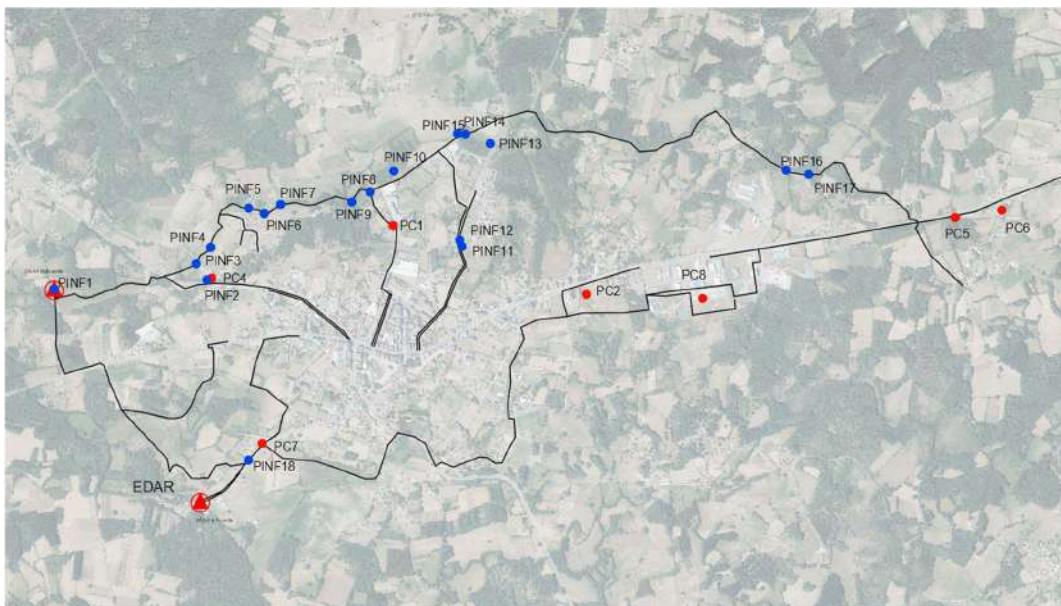
Figura 6. Localización dos puntos de control (PC) e infiltración (PINF) no sistema de saneamento de Monterroso

As inspeccións efectuáronse en tempo seco, de xeito que as infiltracións observadas representan condicións mínimas. Recoméndase repetir a campaña en períodos de nivel freático elevado para completar a diagnose e cuantificar a entrada real de augas brancas ao sistema.
